Carta de peligros

Carta de usos del suelo

Carta del ambiente

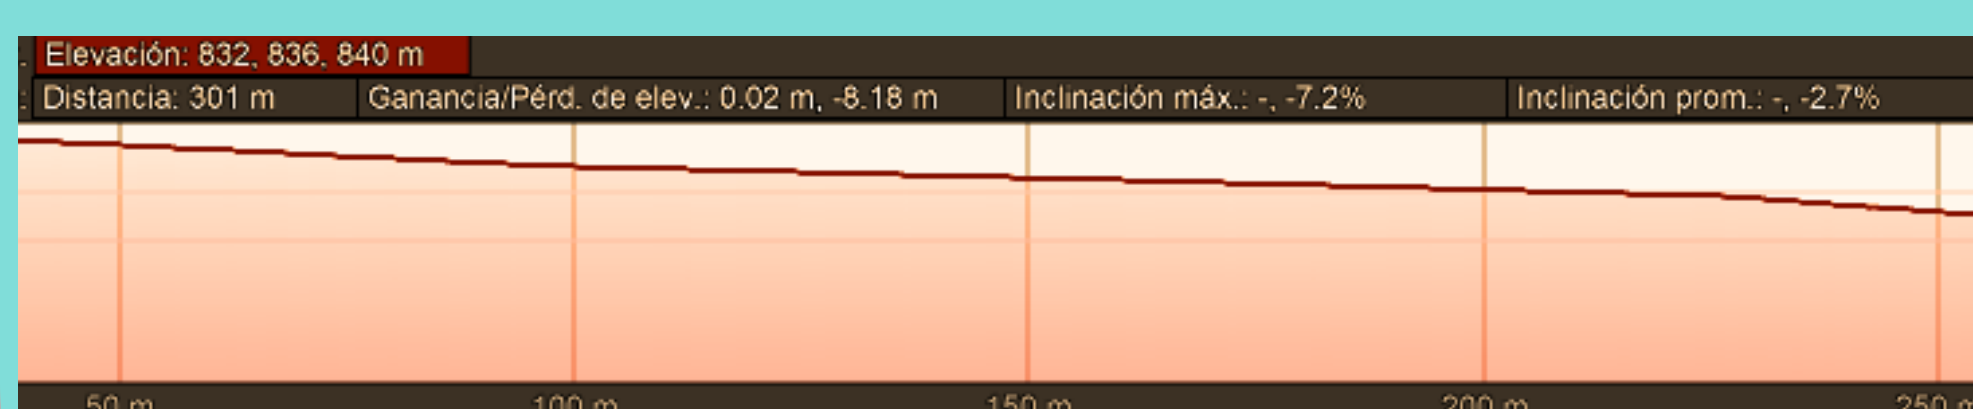
Perfil Este-Oeste

En cambio, el perfil Este-Oeste tiene una pendiente más fuerte (7,2%), lo que aumenta la **erosión hídrica** y **eólica**. Esto se debe a que el sentido de los ríos y los vientos predominantes desde la Sierra de Comechingones siguen esta dirección, intensificando los procesos erosivos.
